# RAPPORT D'INSPECTION TELEVISEE

## N° 080609A

Commune : HYERES

Chantier : Copro. Le Palais de l'Orchidee

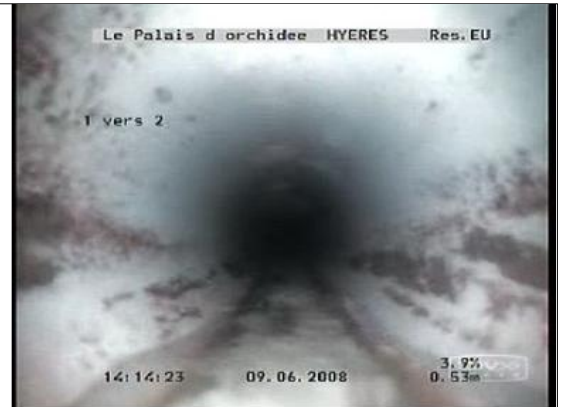
PHOTO : **1**

**Départ inspection axe du regard n°1 vers regard n°2**  
**Raccordement de la copropriété "les Quatres épices" sur le regard RV1**  
**Niveau fil d'eau**

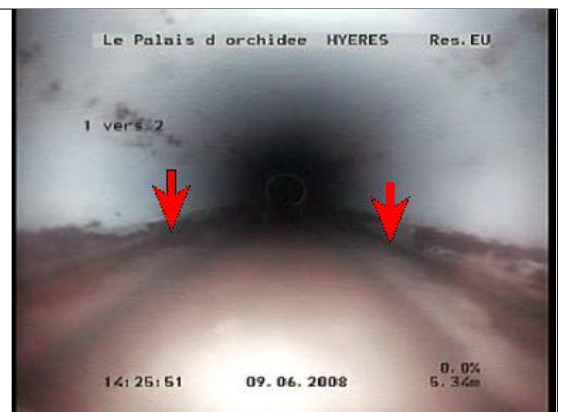
PHOTO : **2**

**Flache de 2.5 m à 6.5 m avec un maximum de 30 % à 4.5 m**  
**Niveau d'eau 30 %**

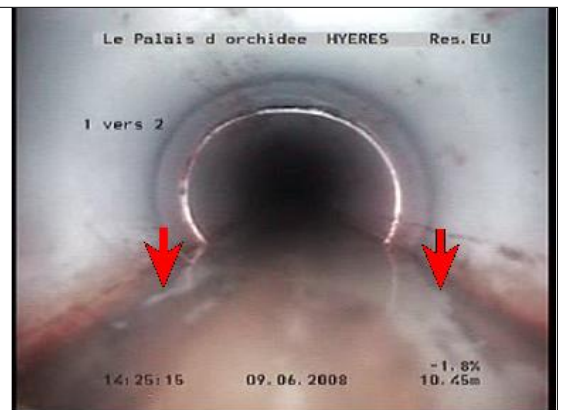
PHOTO : **3**

**Flache de 7 m à 11.5 m avec un maximum de 20 % à 9 m**  
**Emboîtement insuffisant**  
**Niveau d'eau 10 %**

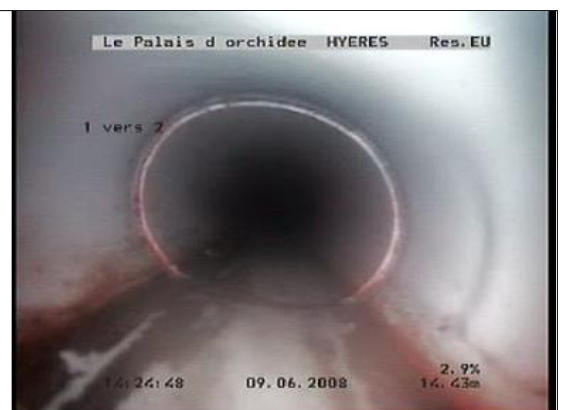
PHOTO : **4**

**Ovalisation**  
**Niveau fil d'eau**

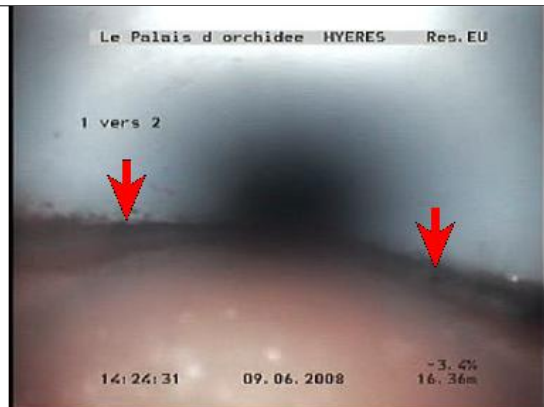
DISTANCE : <b>16.50 m</b>	PHOTO : <b>5</b>
---------------------------	------------------

OBSERVATIONS :  
**Flache de 14.5 m à 18.5 m avec un maximum de 40 % à 16.5 m**  
**Niveau d'eau 40 %**

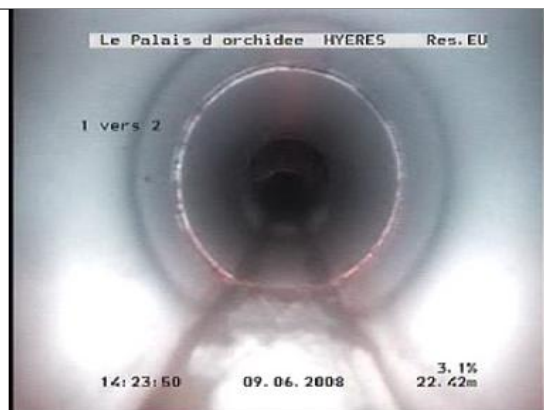
DISTANCE : <b>22.40 m</b>	PHOTO : <b>6</b>
---------------------------	------------------

OBSERVATIONS :  
**Emboîtement insuffisant**  
**Niveau fil d'eau**

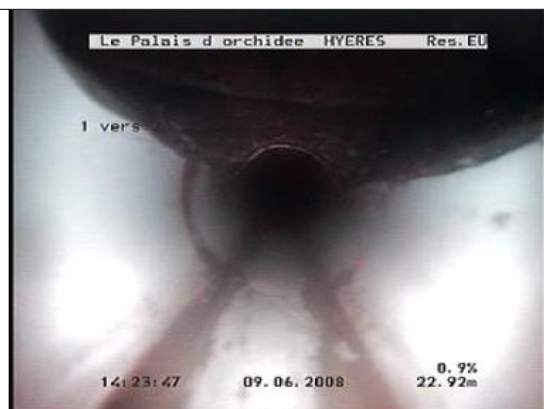
DISTANCE : <b>23.00 m</b>	PHOTO : <b>7</b>
---------------------------	------------------

OBSERVATIONS :  
**Arrivée inspection axe du regard intermédiaire**  
**Plaque du regard scellé**  
**Niveau fil d'eau**

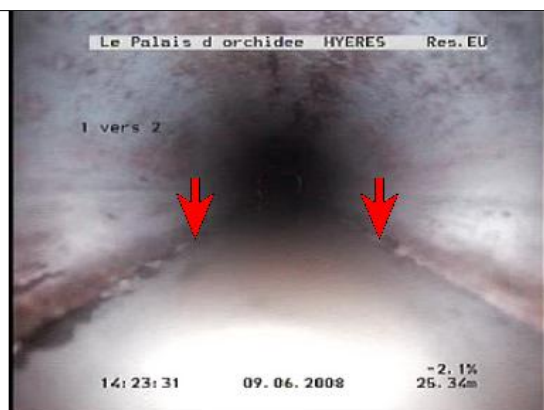
DISTANCE : <b>25.50 m</b>	PHOTO : <b>8</b>
---------------------------	------------------

OBSERVATIONS :  
**Flache de 24.5 m à 26.5 m avec un maximum de 10 % à 25 m**  
**Niveau d'eau 10 %**

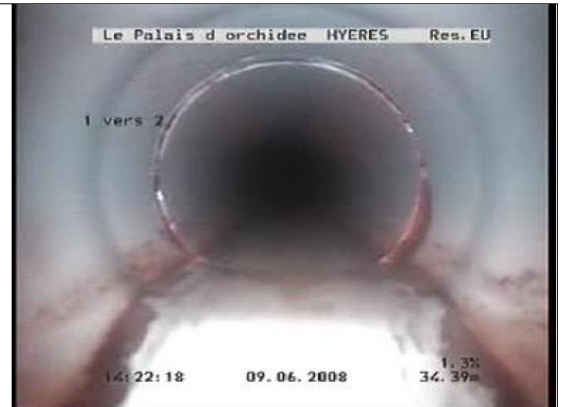
PHOTO : **9**

**Emboîtement insuffisant**  
**Niveau fil d'eau**

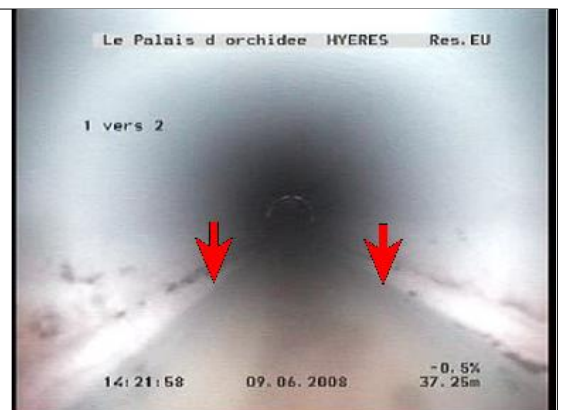
PHOTO : **10**

**Flache de 34 m à 37.5 m avec un maximum de 5 % à 35.5 m**  
**Niveau fil d'eau**

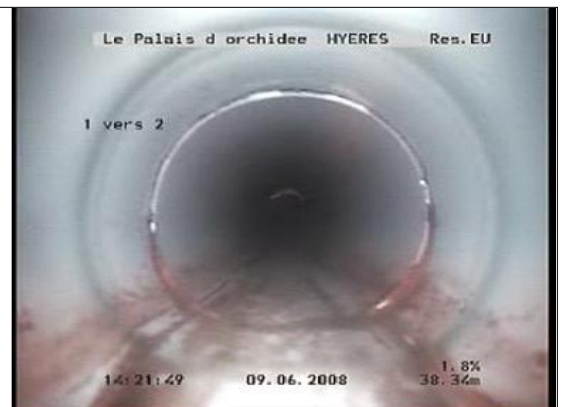
PHOTO : **11**

**Emboîtement insuffisant**  
**Niveau fil d'eau**

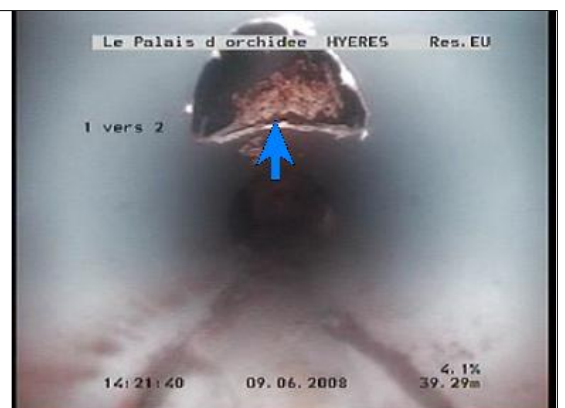
PHOTO : **12**

**Branchement à 12h**  
**raccordement par culotte**  
**Niveau fil d'eau**

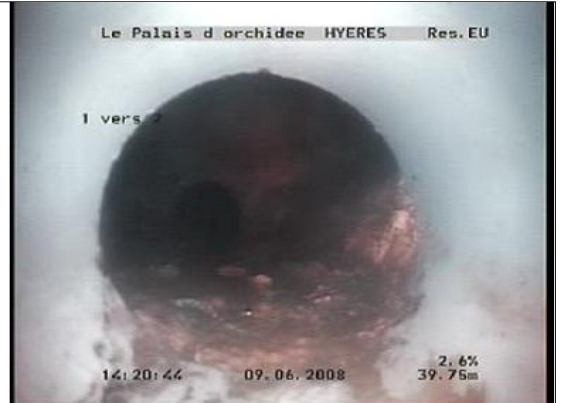
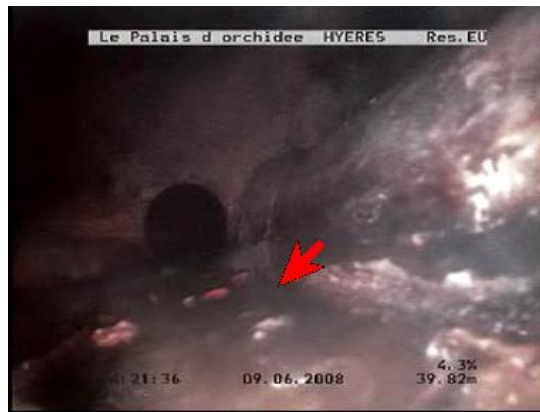
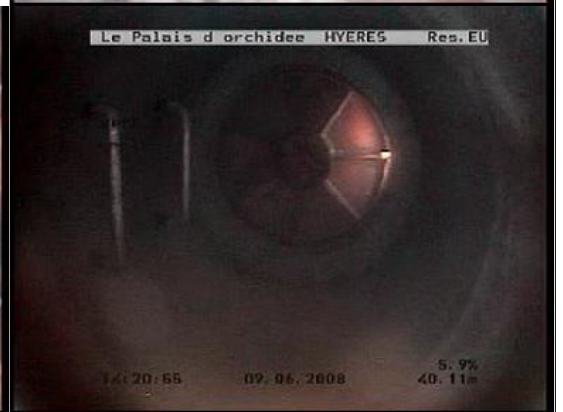
PHOTO : **13/14/15**

**Arrivée inspection axe du regard n°2**

**Flache de 3 %**

**Regard en contrepenne pouvant provoquer des retenues de papiers**

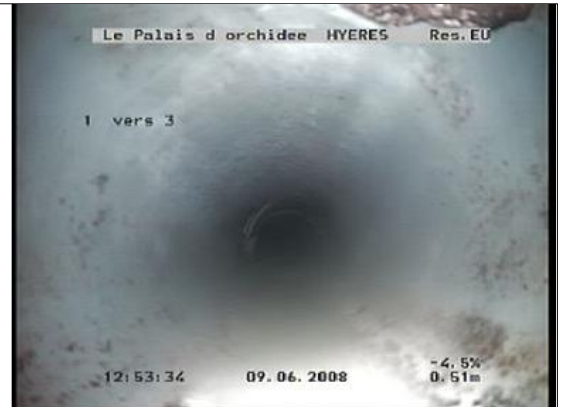
PHOTO : **16**

**Départ inspection axe du regard n°1 vers regard n°3**  
**Raccordement de la copropriété "les Quatres épices" sur le regard RV1**  
**Niveau fil d'eau**

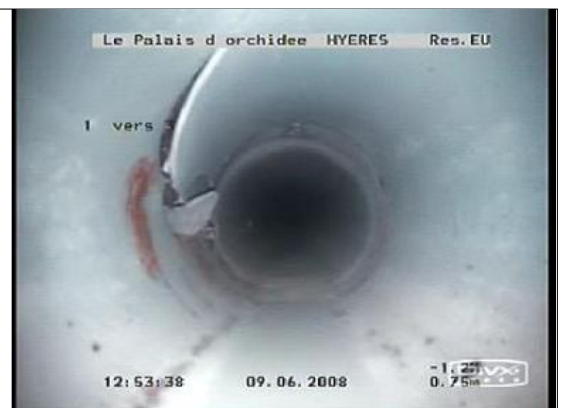
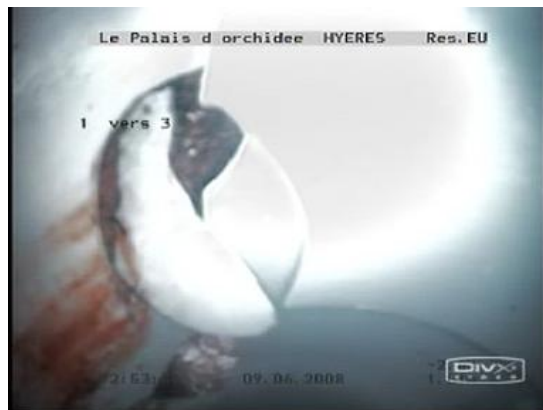
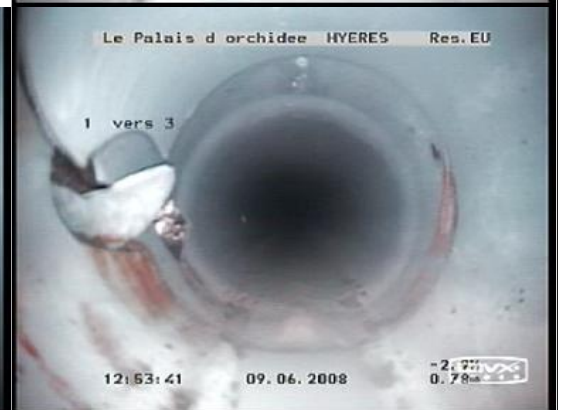
PHOTO : **17/18/19**

**Fissures multiples ouvertes (casse)**  
**Terre visible à travers le défaut**  
**Niveau fil d'eau**

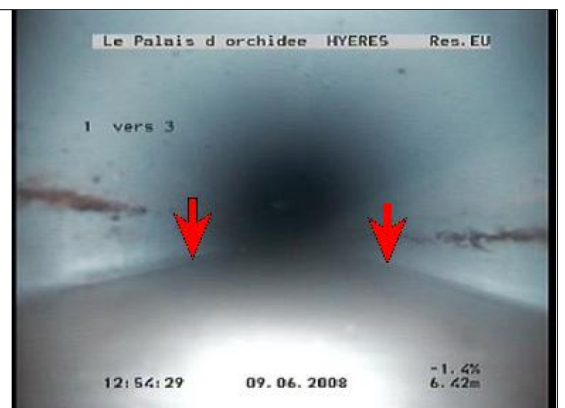
PHOTO : **20**

**Flache de 5.5 m à 7.8 m avec un maximum de 20 % à 6.5 m**  
**Niveau d'eau 20 %**

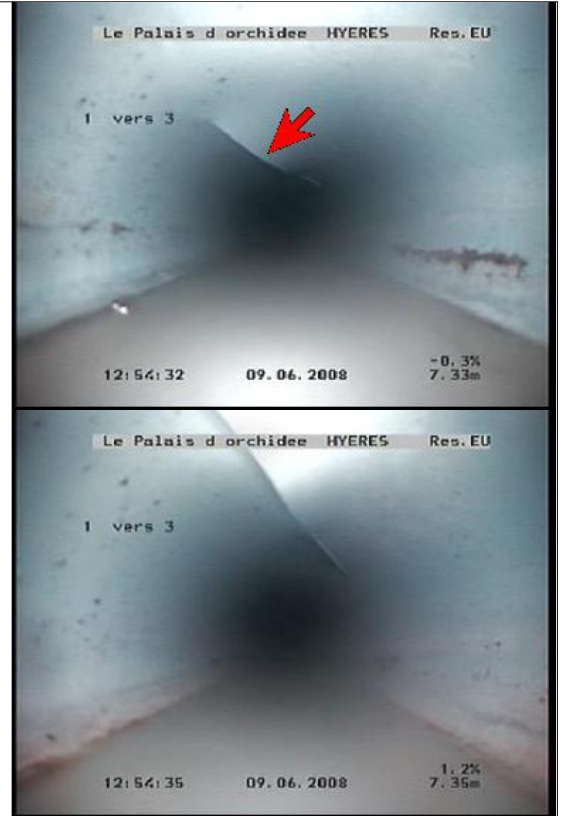
PHOTO : **21/22**

**Fissure longitudinale ouverte (casse)**  
**Niveau d'eau 10 %**

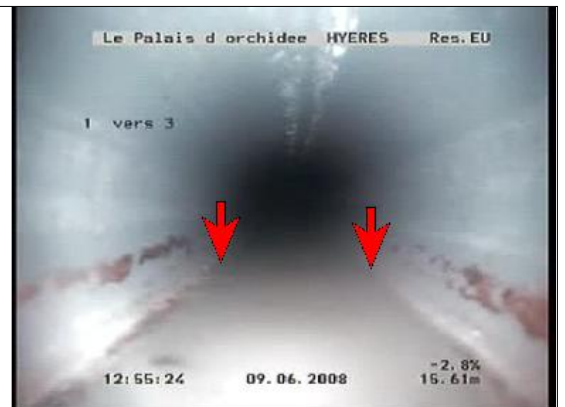
PHOTO : **23**

**Flache de 5 %**  
**Niveau d'eau 5 %**

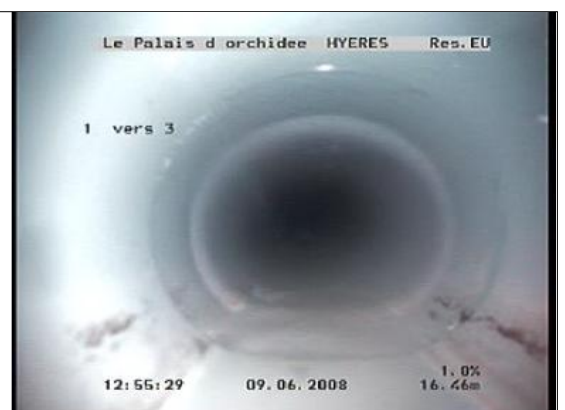
PHOTO : **24**

**Emboîtement insuffisant**  
**Niveau fil d'eau**

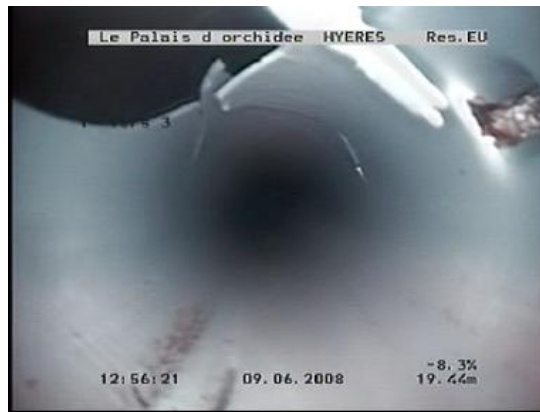
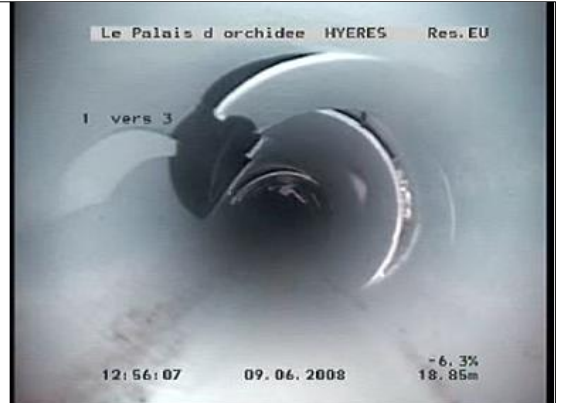
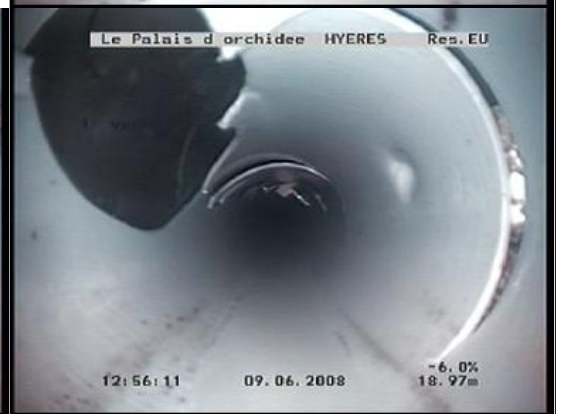
PHOTO : **25/26/27**

**Fissures multiples ouvertes (casse) réparée sur 0.6 ml**  
**pouvant provoquer des retenues de papiers**  
**Niveau fil d'eau**

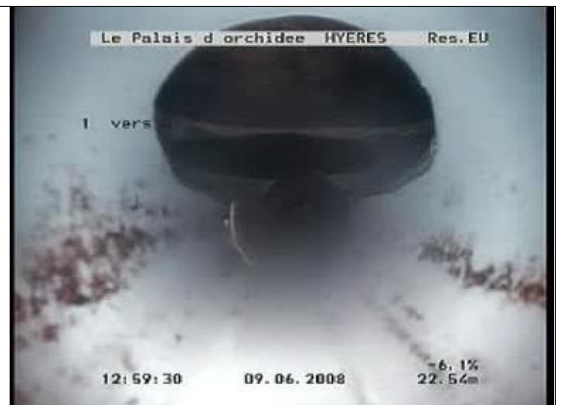
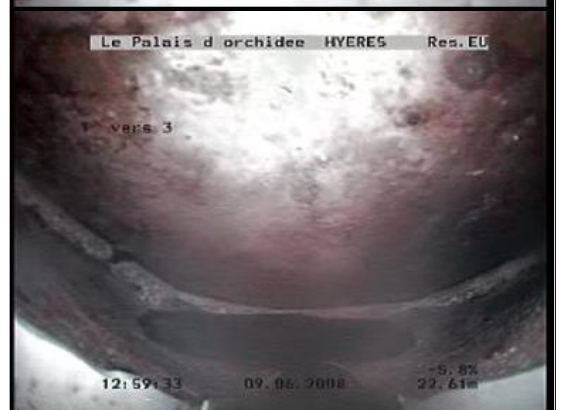
PHOTO : **28/29**

**Arrivée inspection axe du regard intermédiaire couvert**  
**Niveau fil d'eau**

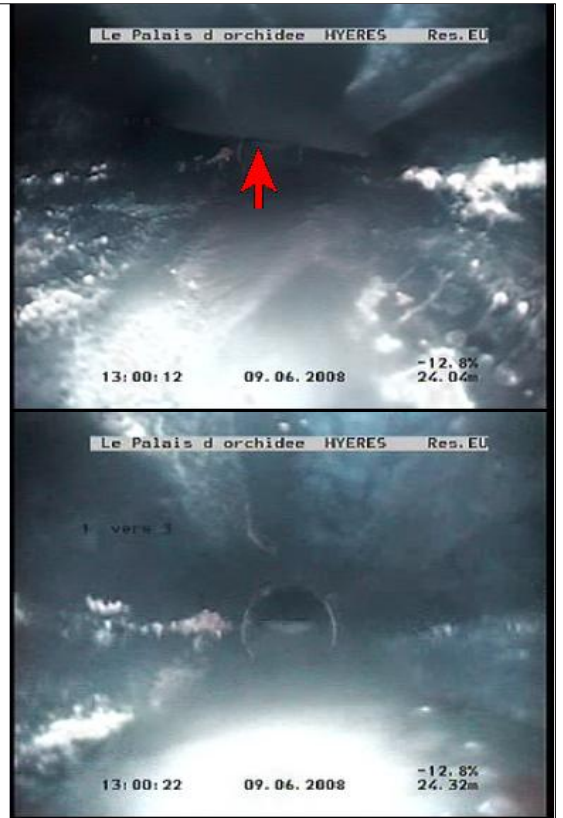
DISTANCE : <b>24.00 m</b>	PHOTO : <b>30/31</b>
---------------------------	----------------------

**Ecrasement vertical**  
**empêchant la progression de la caméra**  
**Reprise de l'inspection dans le sens inverse**  
**Niveau fil d'eau**

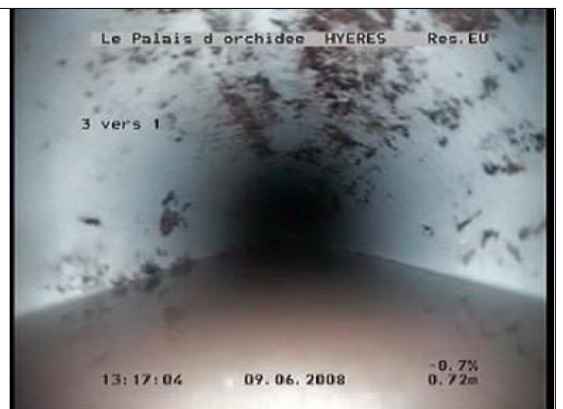
DISTANCE : <b>0.00 m</b>	PHOTO : <b>32</b>
--------------------------	-------------------

**Départ inspection axe du regard n°3 vers regard n°1**  
**Niveau d'eau 10 %**

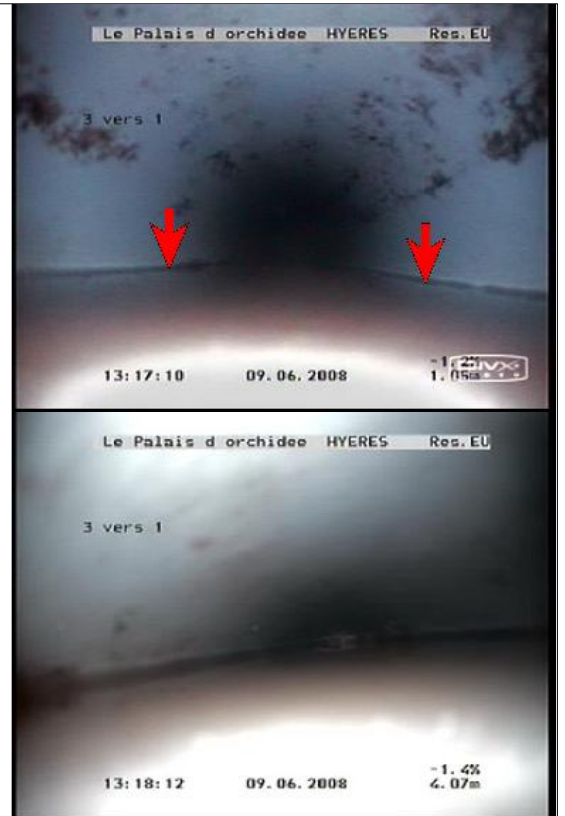
<b>DISTANCE : 0.40 m</b>	<b>PHOTO : 33/34</b>
--------------------------	----------------------

**OBSERVATIONS :**  
**Début de contrepenne**  
**Niveau d'eau 40 %**

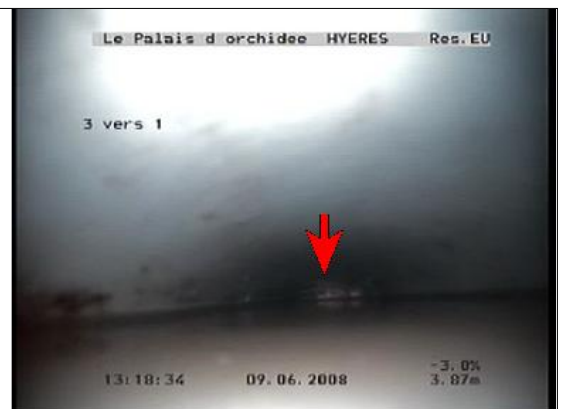
<b>DISTANCE : 3.50 m</b>	<b>PHOTO : 35</b>
--------------------------	-------------------

**OBSERVATIONS :**  
**Ecrasement vertical de la canalisation**  
**empêchant la progression de la caméra**  
**Inspection complète du tronçon impossible**  
**Niveau d'eau 80 %**
