# RAPPORT D'INSPECTION TELEVISEE

## N° 080609A

Commune : HYERES

Chantier : Copro. Le Palais de l'Orchidee

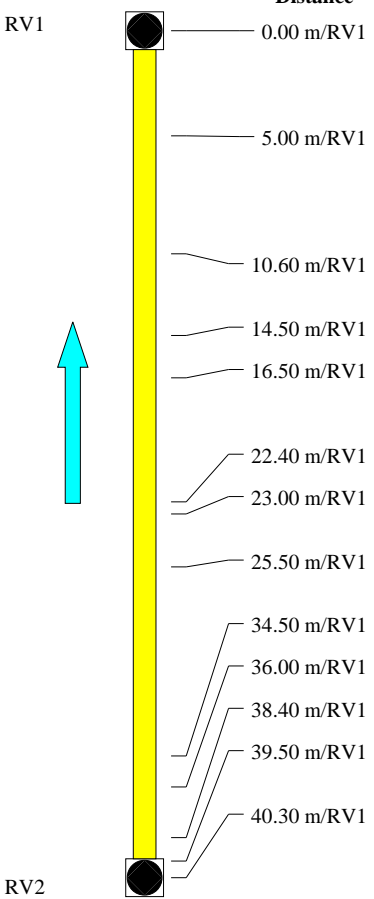
0.00 m/RV1	1	Départ inspection axe du regard n°1 vers regard n°2 Raccordement de la copropriété "les Quatres épices" sur le regard RV1 Niveau fil d'eau	3

5.00 m/RV1	2	Flache de 2.5 m à 6.5 m avec un maximum de 30 % à 4.5 m Niveau d'eau 30 %	3
10.60 m/RV1	3	Flache de 7 m à 11.5 m avec un maximum de 20 % à 9 m Emboîtement insuffisant Niveau d'eau 10 %	3

14.50 m/RV1	4	Ovalisation Niveau fil d'eau	3
16.50 m/RV1	5	Flache de 14.5 m à 18.5 m avec un maximum de 40 % à 16.5 m Niveau d'eau 40 %	4
22.40 m/RV1	6	Emboîtement insuffisant Niveau fil d'eau	4

23.00 m/RV1	7	Arrivée inspection axe du regard intermédiaire Plaque du regard scellé Niveau fil d'eau	4
25.50 m/RV1	8	Flache de 24.5 m à 26.5 m avec un maximum de 10 % à 25 m Niveau d'eau 10 %	4

34.50 m/RV1	9	Emboîtement insuffisant Niveau fil d'eau	5
36.00 m/RV1	10	Flache de 34 m à 37.5 m avec un maximum de 5 % à 35.5 m Niveau fil d'eau	5
38.40 m/RV1	11	Emboîtement insuffisant Niveau fil d'eau	5
